De schipholbrand

Onderzoeksmemo

Analyse camerabeelden

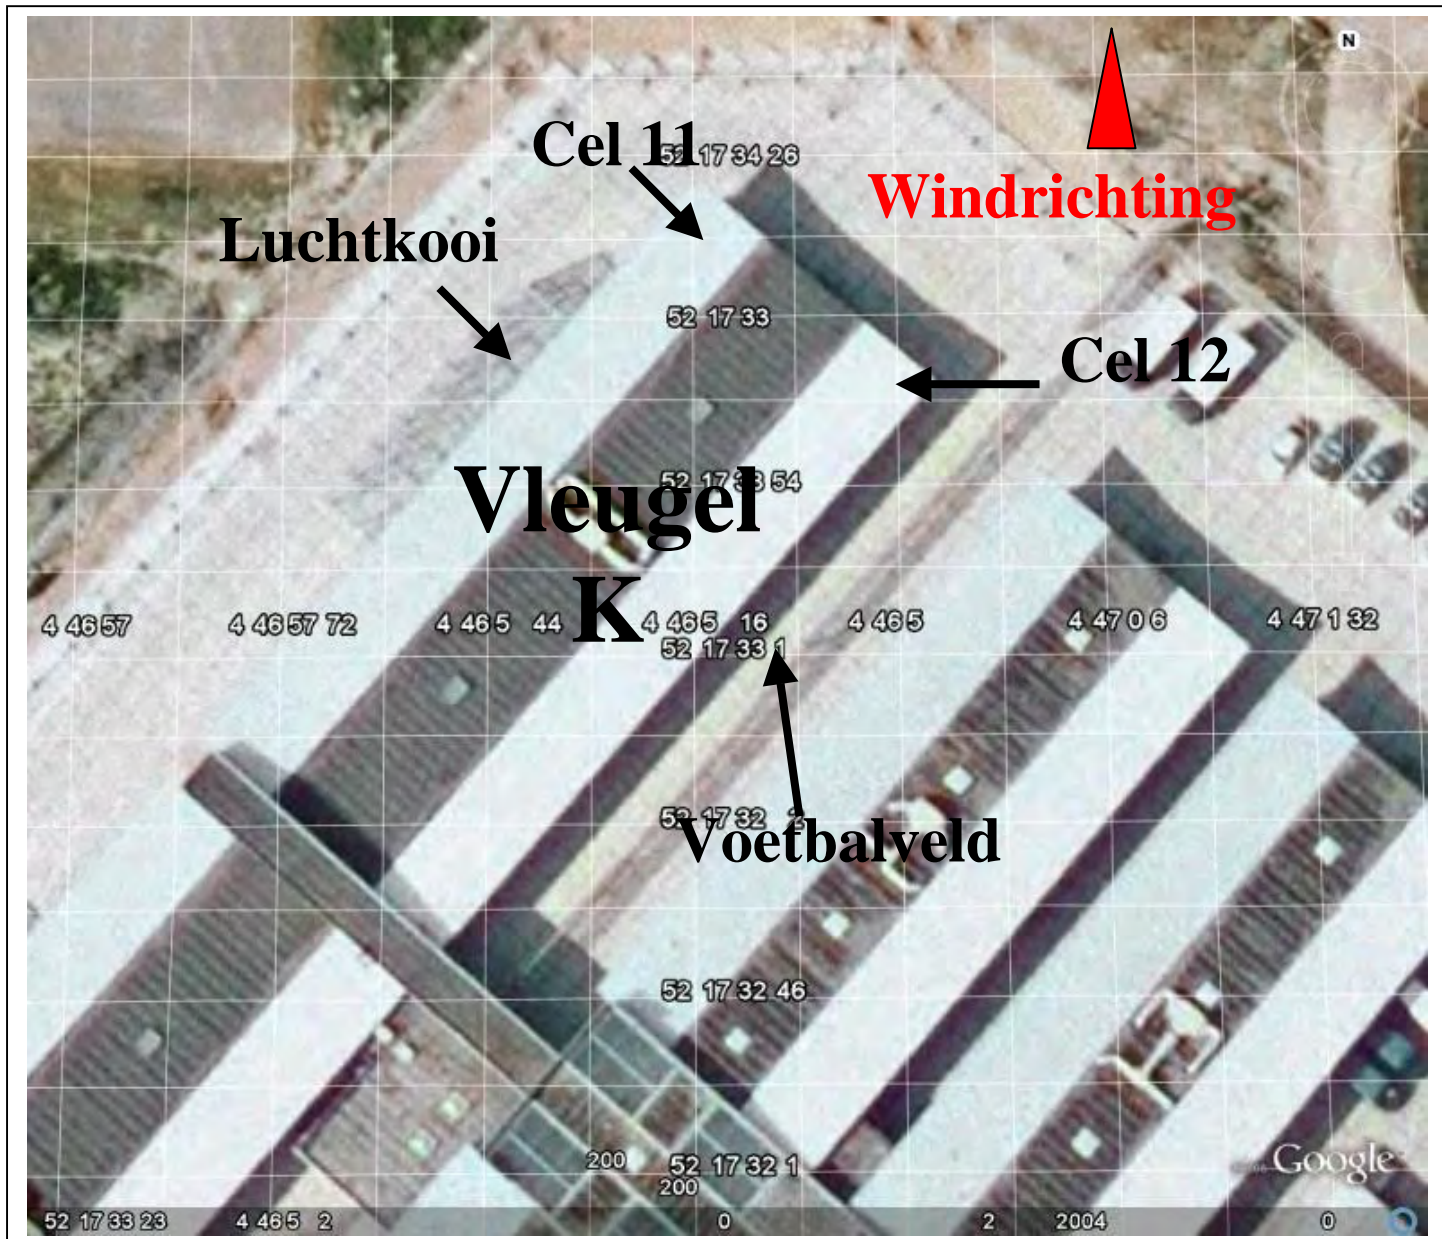
Een luchtfoto (Google Earth)

Het cellencomplex op Schiphol Oost bestaat uit vleugels. In vleugel K vond de Schipholbrand plaats. Links aan het eind van vleugel K ligt cel 11. Links van de vleugel is de luchtkooi en rechts naast vleugel K het zogenaamde voetbalveld.

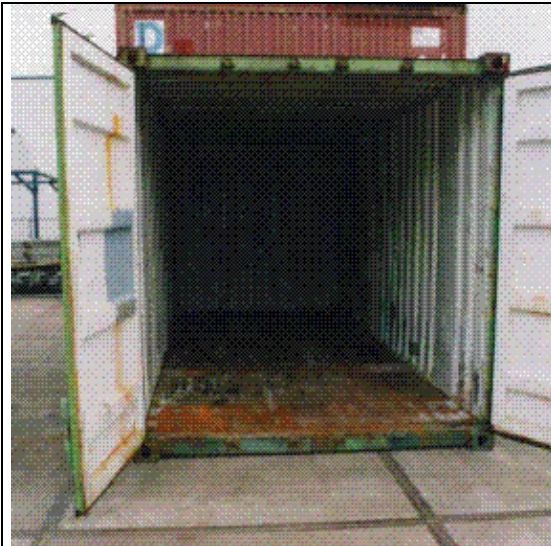
Een standaard ISO-container

De cellen op Schiphol Oost zijn zogenaamde containercellen. In een standaard ISO-container zijn twee compartimenten gemaakt. Een groot bewonersgedeelte en een kleine technische ruimte die alleen vanaf de gang via een aparte deur toegankelijk is. De cellen zijn naast elkaar op een frame geplaatst. Onder de cellen ontstaat zo een kruipruimte. Om de cellen heen is een schil gemaakt. Een vleugel bestaat uit een centrale gang met links en rechts containercellen en daaromheen de schilruimte.

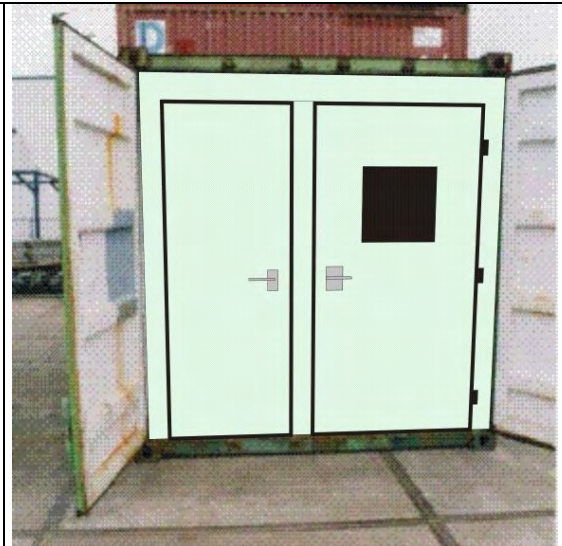
De tot cel verbouwde container. Links de deur naar de technische ruimte en rechts de deur naar het bewonerscompartiment.

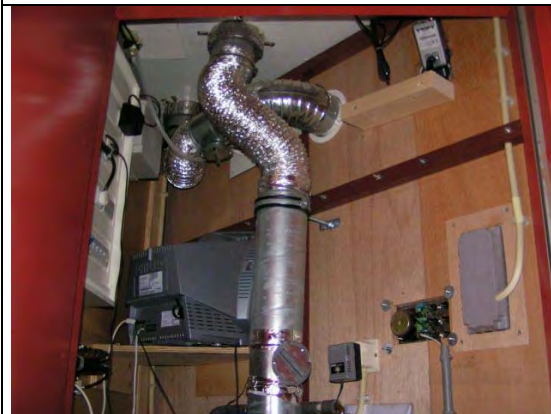
De technische ruimte van een iets ander type containercel op Schiphol Oost

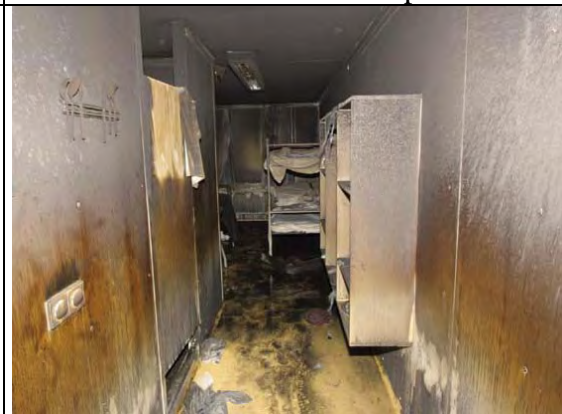
Een uitgebrand bewonerscompartiment na afloop van de Schipholbrand

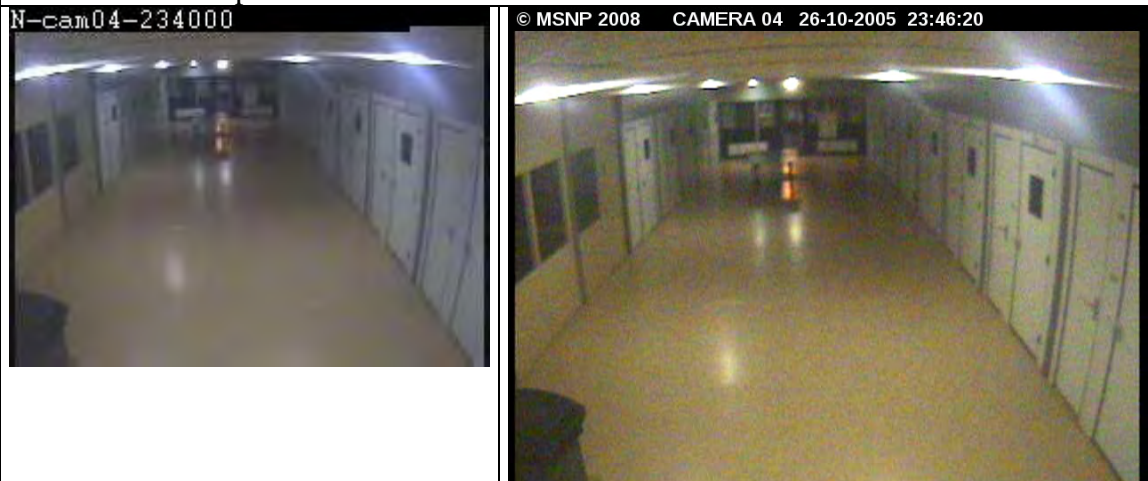
De vroege rook in de gang van vleugel K gezien door camera 4

23:46:20 Eerste opname van camera 4.

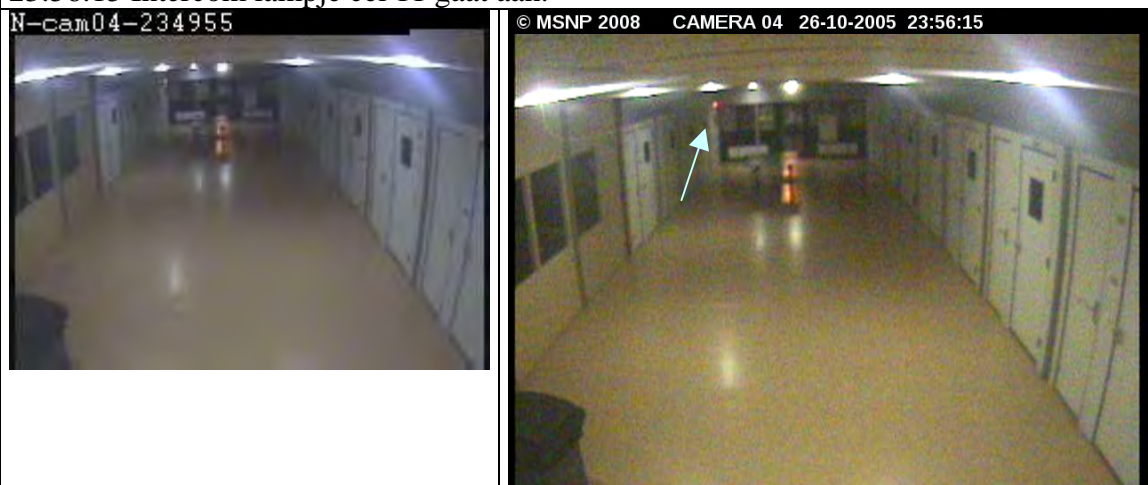
23:55:00 Automatische brandmelding.

23:56:15 Intercom lampje cel 11 gaat aan.

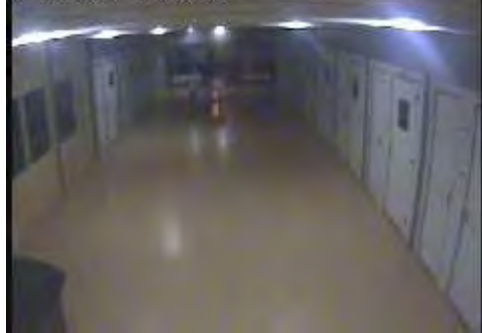
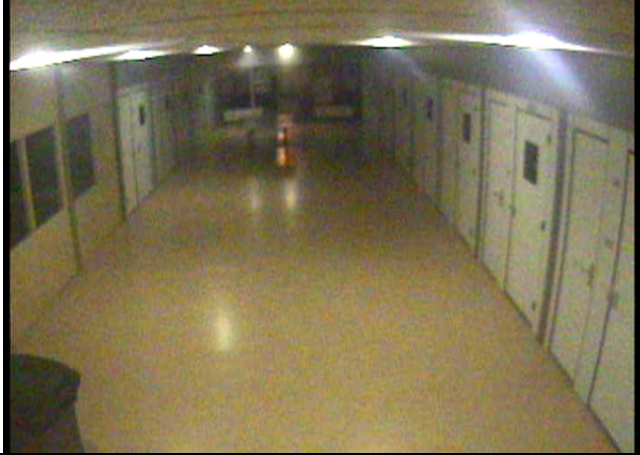
N-cam04-235032

23:56:32 Het intercomlampje wordt verduisterd door de rook.

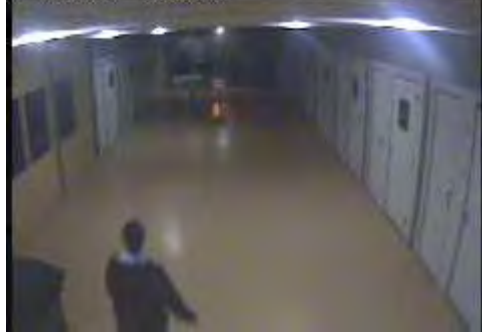
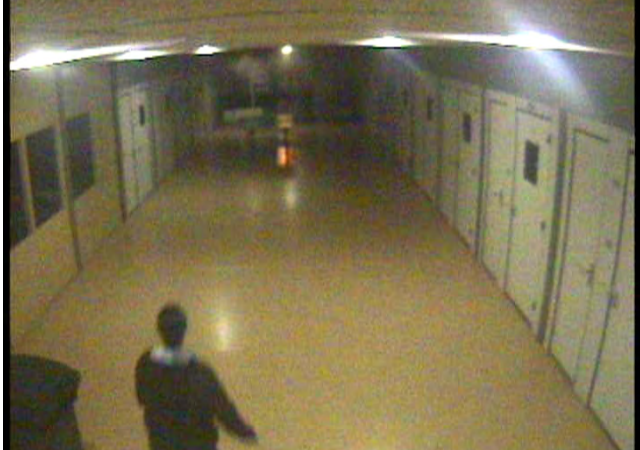
N-cam04-235041

23:57:01 Bewaakster loopt naar cel 11.

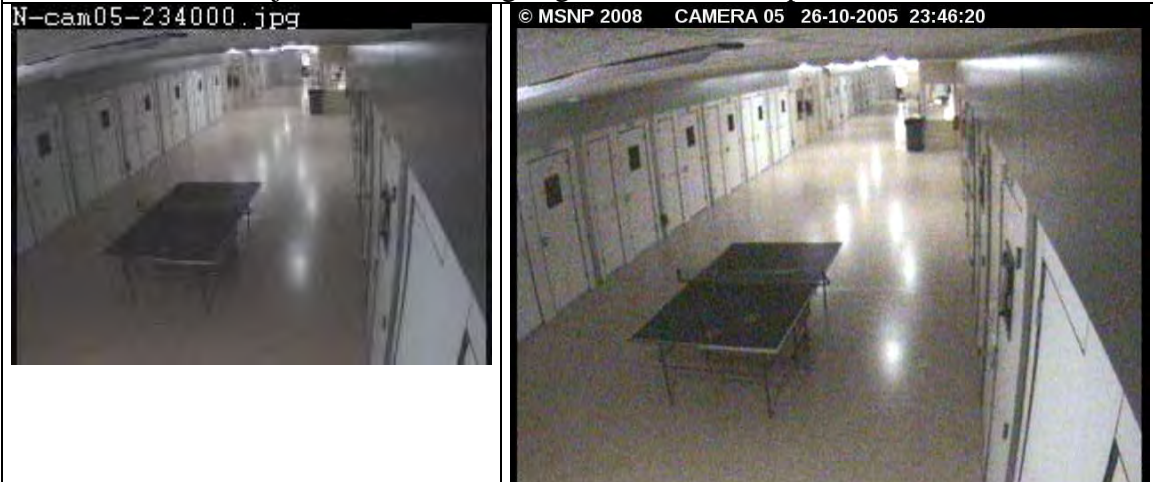
De vroege rook in de gang van vleugel K gezien door camera 5

Beginbeeld camera 5, ter referentie. Rechts onder de deur van het bewonerscompartiment van cel 11 en links daarvan de deur naar het technisch compartiment 11. De deur met het luikje is van het naastgelegen bewonerscompartiment van cel 10.

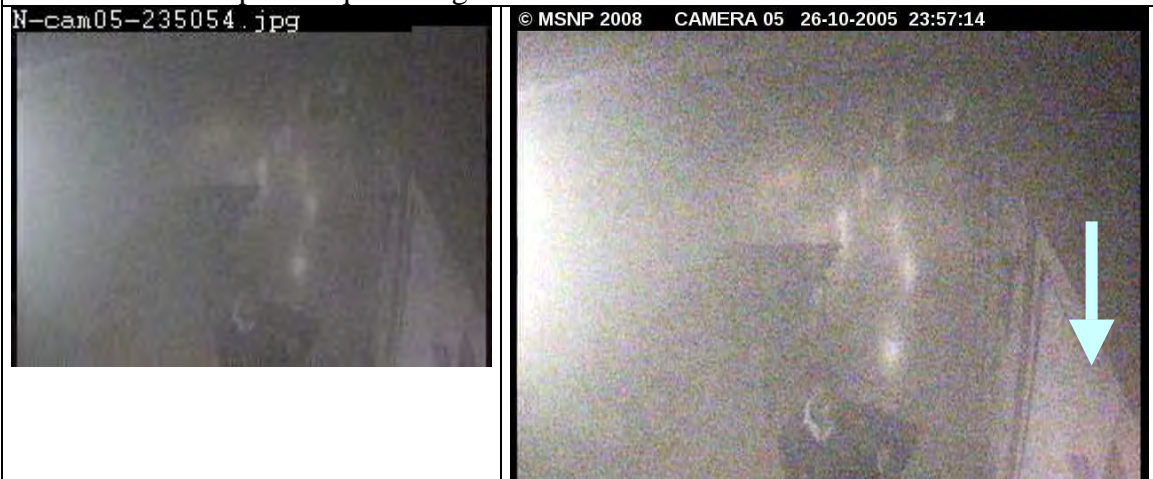
23:57:14 De celbewoner wordt bevrijd. Een belangrijk detail: op het moment dat de deur wordt geopend komt geen rook naar buiten spuiten. Blijkbaar was de overdruk t.g.v. de brand in de cel beperkt c.q. afwezig.

1. Op het moment dat de deur van cel 11 wordt geopend spuit er geen rook naar buiten. De overdruk t.g.v. de brand in cel 11 is derhalve beperkt c.q. afwezig.

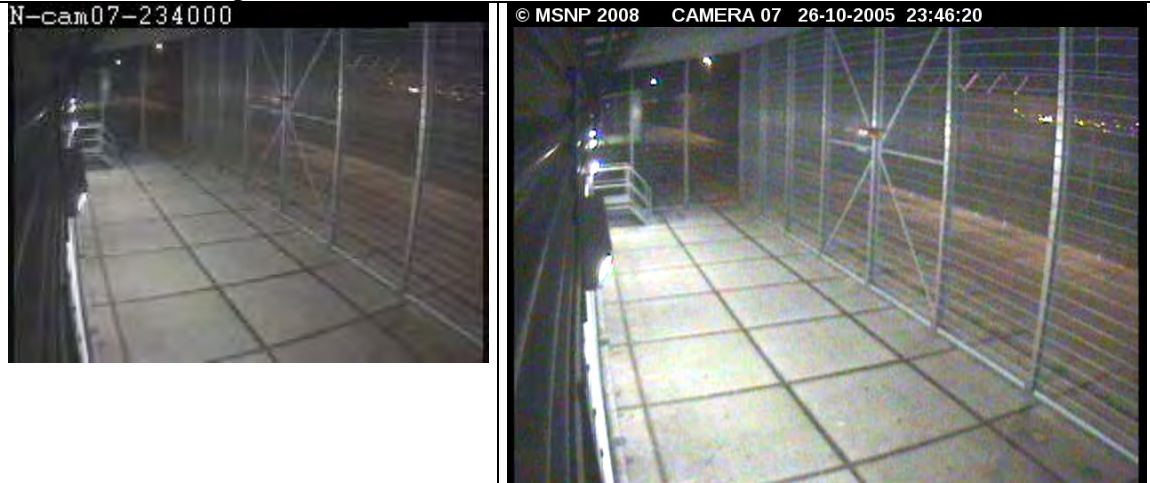
De rook in de luchtkooi gezien door camera 7

23:46:20 Eerste opname van camera 7.

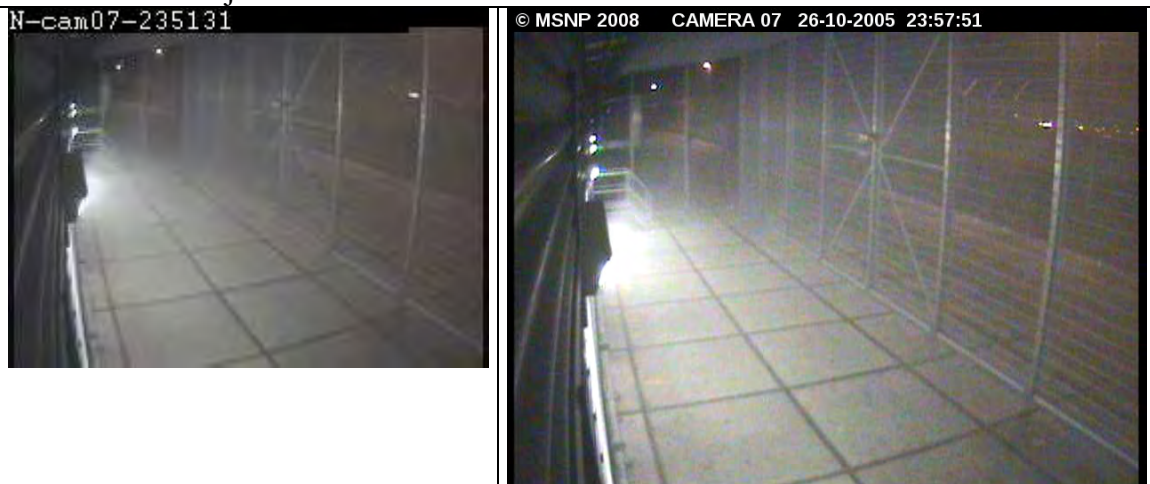
23:55:00 Automatische brandmelding.

23:57:14 De bewoner van cel 11 wordt bevrijd uit zijn cel.

23:57:51 Duidelijke rook in de luchtkooi.

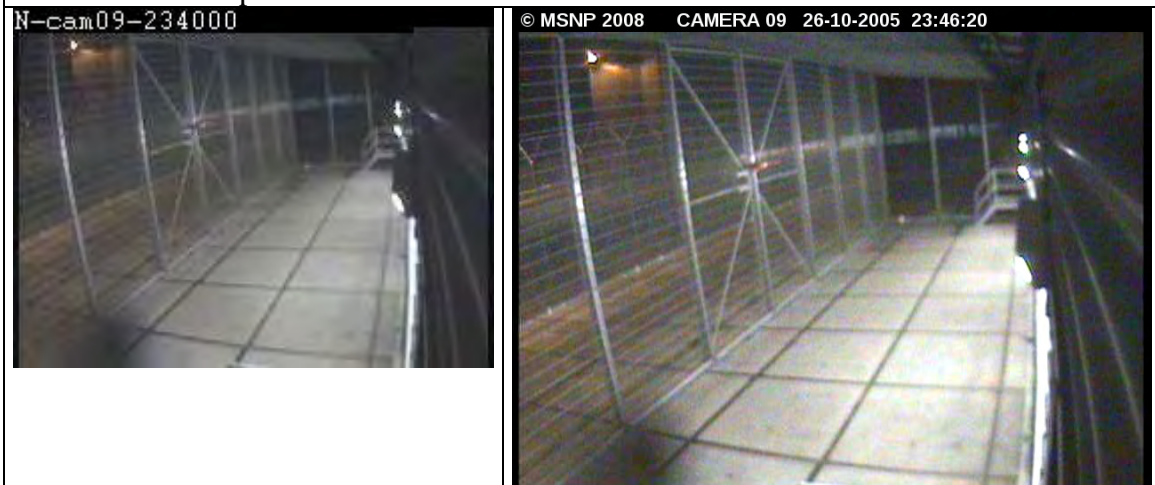
De rook in de luchtkooi gezien door camera 9

23:46:20 Eerste opname van camera 9.

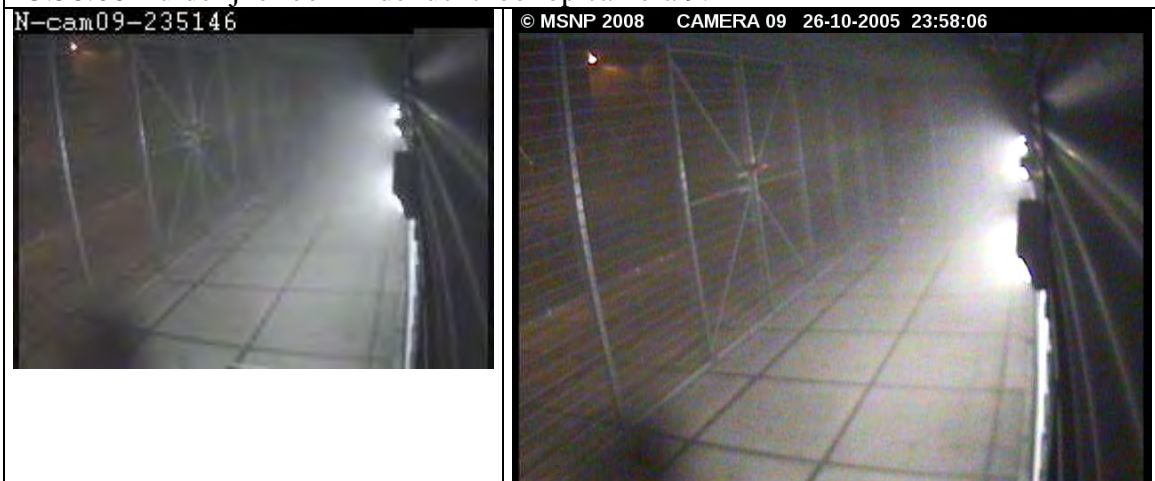
23:55:00 Automatische brandmelding.

23:57:14 De bewoner van cel 11 wordt bevrijd uit zijn cel.

23:57:51 Duidelijke rook in de luchtkooi zichtbaar op camera 7.

23:58:06 Duidelijke rook in de luchtkooi op camera 9.

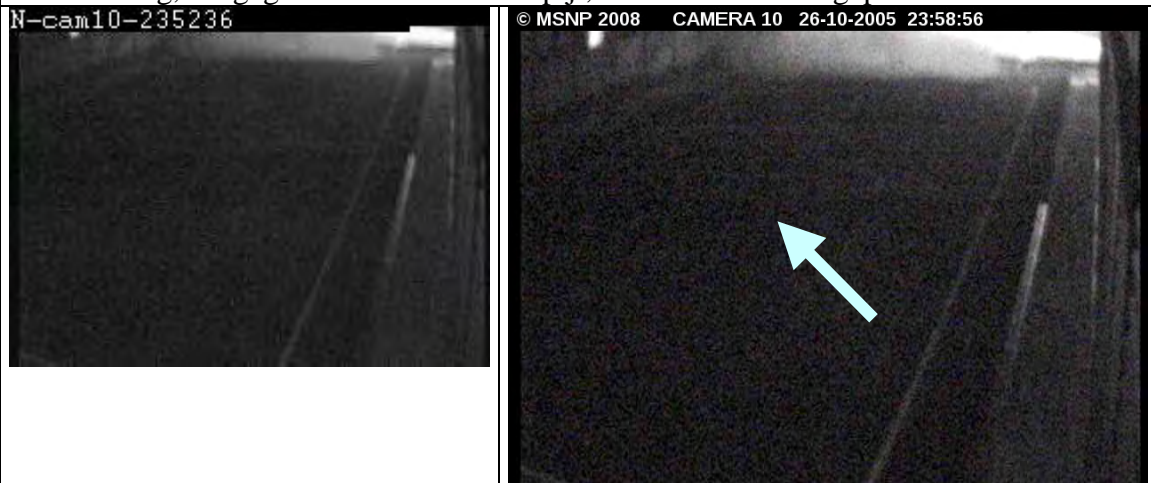
23:55:00 Automatische brandmelding.

23:57:14 De bewoner van cel 11 wordt bevrijd uit zijn cel.

23:58:41 Begin rookontwikkeling op het voetbalveld.

23:57:51 Duidelijke rook in de luchtkooi zichtbaar op camera 7.

23:58:56 Duidelijke rook op het voetbalveld op camera 10. De rook wordt tegen de windrichting, aangegeven met de blauwe pijl, uit de schilruimte geperst.

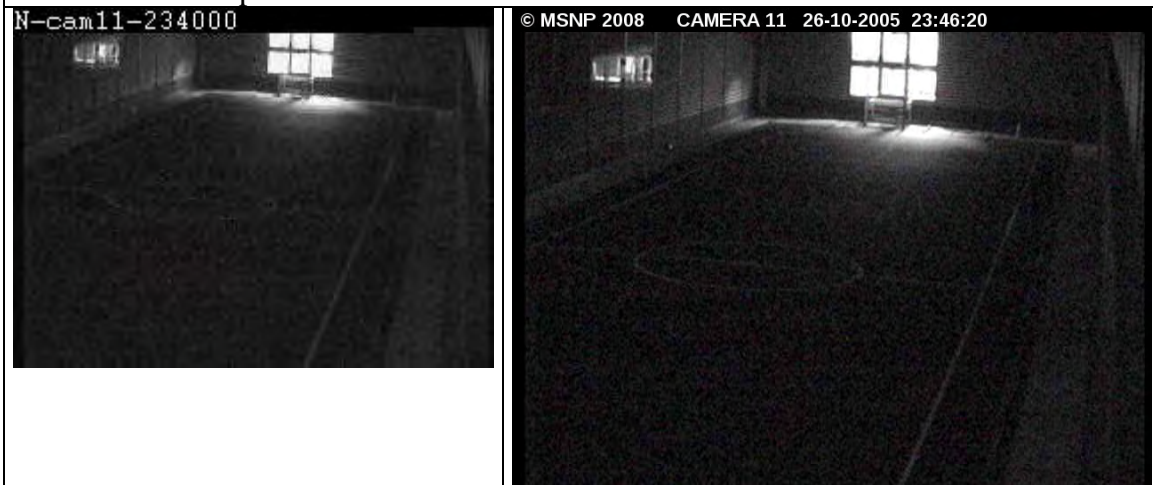
De rook op het voetbalveld gezien door camera 11

23:46:20 Eerste opname van camera 11.

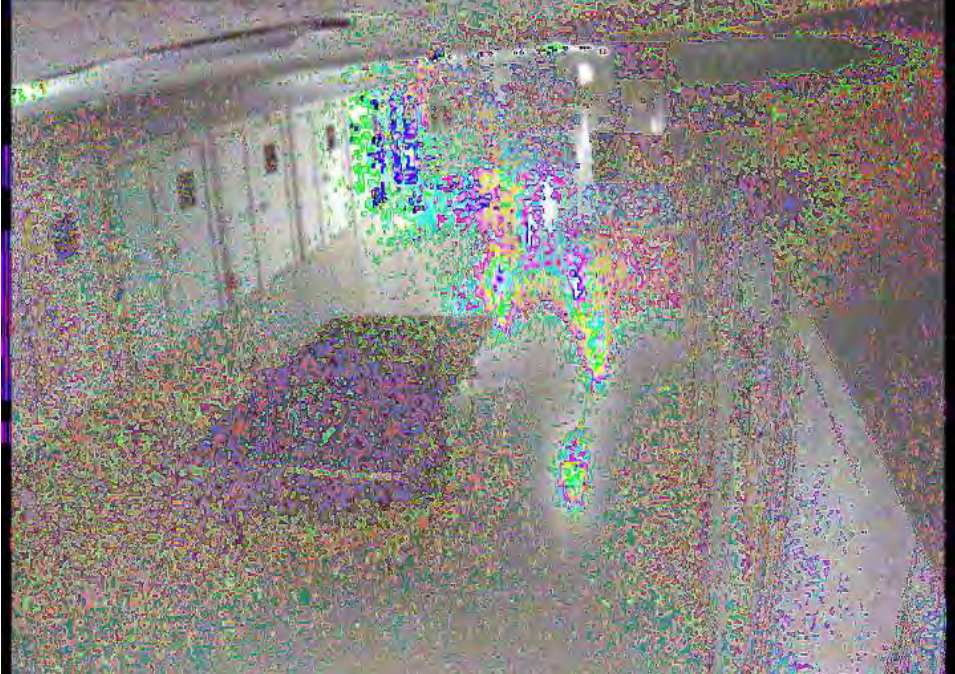
23:55:00	Automatische brandmelding
23:55:33	Begin rook ontwikkeling uit de technische ruimte van cel 11
23:56:08	Duidelijke rookontwikkeling uit de kieren van de technische ruimte van cel 11.
	<div style="border: 1px solid black; padding: 5px;"> <p>© MSNP 2008 CAMERA 05 26-10-2005 23:56:08 3.2% 13.2%</p> </div>

23:56:37	Duidelijk rookuitbraak aan de linkerzijde van camera 5
	<p>© MSNP 2008 CAMERA 05 26-10-2005 23:56:37 3.2% 13.2%</p>

De ene fase is de rookontwikkeling naar de centrale gang van vleugel K voordat de deur van het bewonerscompartiment van cel 11 wordt geopend. Hierbij ontsnapt rook uit de kieren van de deur van de technische ruimte, de plafondbeplating bij de kopzijde en de aansluiting van de kopzijde op het technisch compartiment van cel 12.

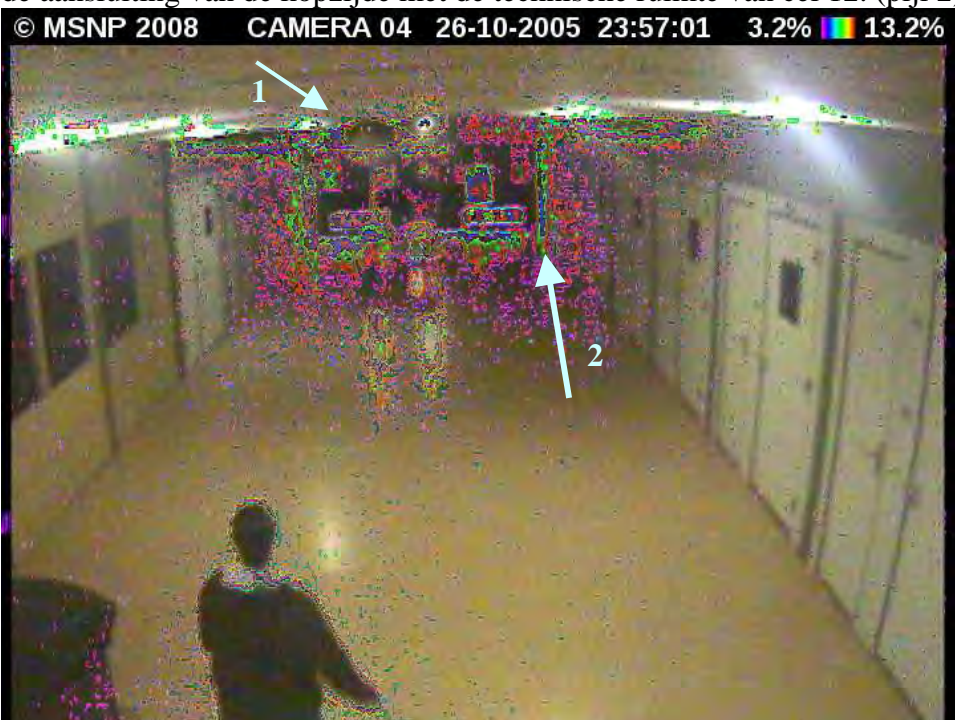
<p>Als de bewaakster naar cel 11 loopt is goed de rookuitbraak te zien bij de plafondbeplating aan de kopzijde (pijl 1). Dit is de ontwikkeling die ook al zichtbaar was op camera 5 om 23:56:37. Ook is een ontwikkeling te zien rechts in beeld, de groene verticale streep die duidt op een rookuitbraak bij de aansluiting van de kopzijde met de technische ruimte van cel 12. (pijl 2)</p> <p>© MSNP 2008 CAMERA 04 26-10-2005 23:57:01 3.2% 13.2%</p>
